## **EROZIJSKO POROČILO IN MNENJE O PLAZOVITOSTI TERENA**

Gradnja objekta za kmetijske namene

216-6/2025

junij 2025

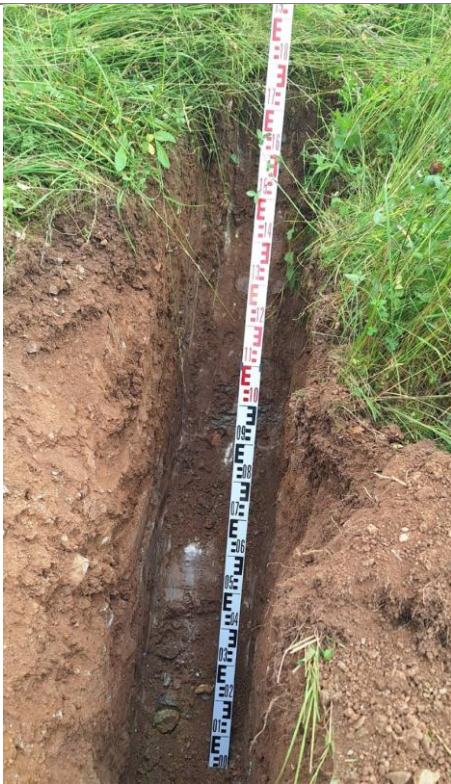
Preglednica 1: Popis sondažnega razkopa S-1

| Globina (m) | | Klasifikacija ASTM | Litološka sestava | |
|---|---|---|---|---|
| 0.0 | 0.1 | h | Humus | |
| 0.1 | 1.5 | GC-GM | Meljast glinast gramoz s peskom, deloma preperel, oranžno rjave in sive barve. Vmes se pojavijo kosi zaglinjenega grušča.<br><br>$D_{max}=10$ cm | |

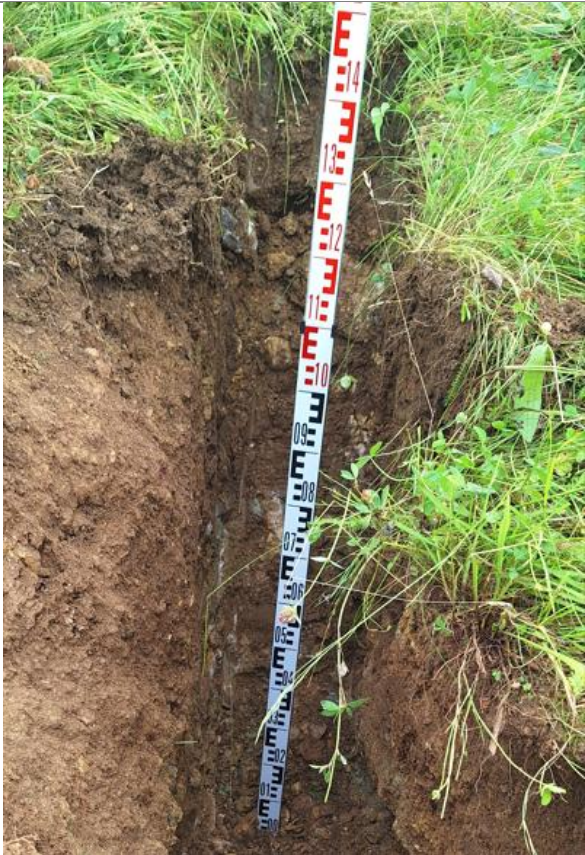
Preglednica 2: Popis sondažnega razkopa S-2

| Globina (m) | | Klasifikacija ASTM | Litološka sestava | |
|---|---|---|---|---|
| 0.0 | 0.1 | h | Humus | |
| 0.1 | 1.6 | GW-GC | Grušč z glino in peskom, deloma preperel, oranžno rjave in sive barve. V mes se pojavijo večji kosi skal z $D_{max}$ 40 cm, ter zaglinjeni kosi grušča | |

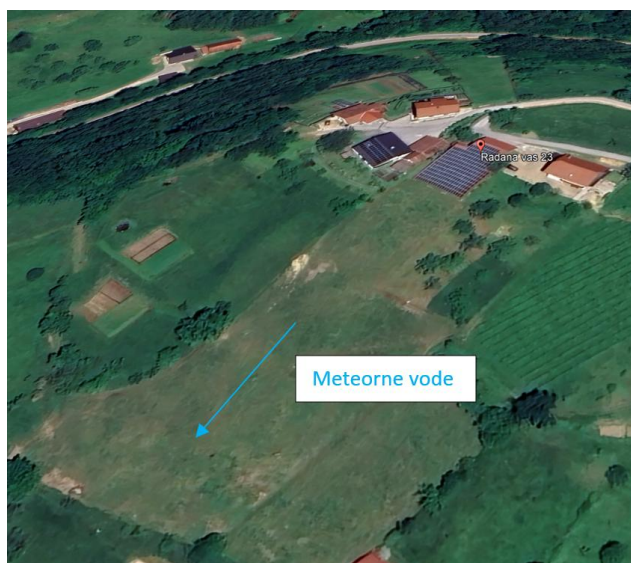
Slika 6: Razlivanje meteornih vod po pobočju.

Meteorne vode se lahko **razpršeno gravitacijsko površinsko razlivajo** po stabilnem površju.

V nobenem primeru se ne sme meteornih, drenažnih in odpadnih vod spuščati nekontrolirano po pobočju navzdol!

Predlagam tudi izvedbo zadrževalnikov oz. zbiralnikov meteornih vod.
